補助事業番号 2023M-199
補助事業名 2023年度公設工業試験研究所等における機械設備拡充補助事業
補助事業者名 東京都立産業技術研究センター

① 超音波映像装置

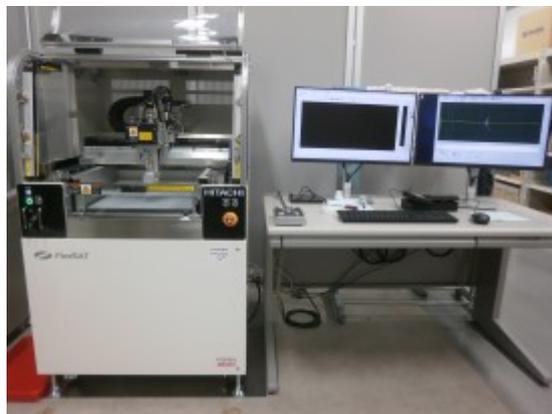
超音波映像装置は、超音波探傷の原理を用いて、2次元的な広がりをもつ、きず（不連続部）の大きさ・位置・形状を評価する機械である。超音波は物質の境界面で反射する性質をもち、材料内部に剥離等の不連続があると、不連続の無い部分と比べ、より強い反射波が観察される。この反射の性質を利用し、振動子と呼ばれる超音波の発生源または探触子を水平走査することで、材料の任意平面における空隙の大きさ・位置・形状を評価可能である。

装置外観

超音波映像装置は、内部の欠陥の位置、大きさ、分布を評価する装置であり、X線透過試験では観察することが難しい、割れや剥離の評価に用いられる。超音波探傷における探触子走査を2次元（X-Y）で行い、欠陥等からの反射波を輝度に変え配列することで、任意の断面における欠陥の位置、大きさの分布が2次元像として可視的に判断できる。本機器の導入により信頼性の高い評価及び技術的検討の結果を提供することで、中小企業の製品開発・課題解決の短期化など、支援内容の向上を図る。
